MAGAZYN MIŁOŚNIKÓW SZCZECINA

Motocykl Junak M10 (1)

Badania w ITS

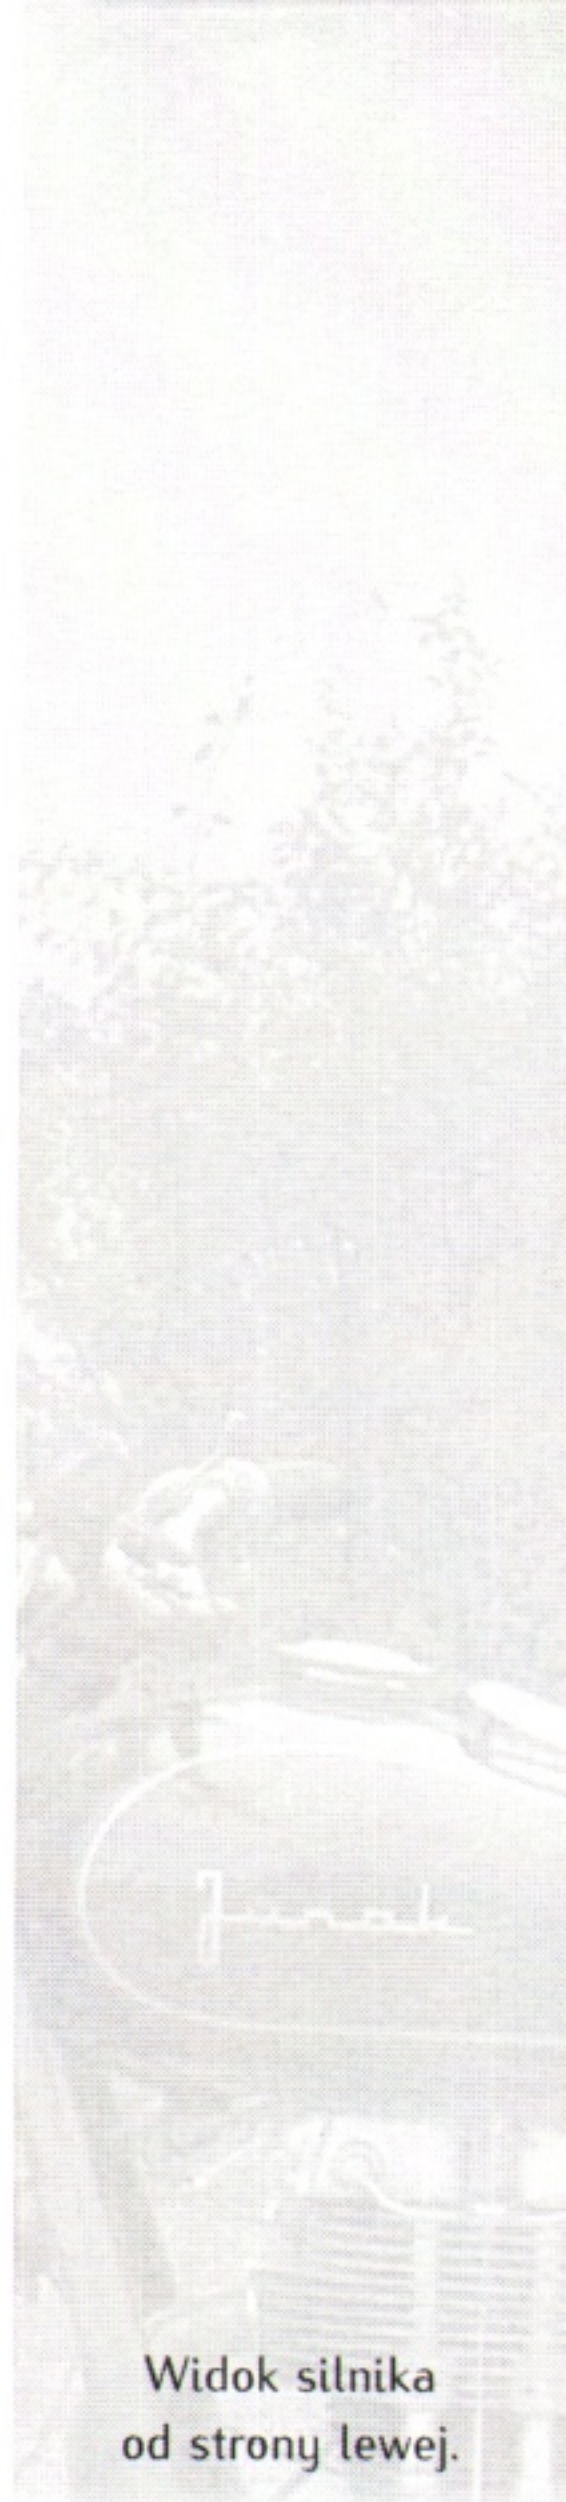
Widok silnika od strony lewej.

W badanym w ITS egzemplarzu Junaka M10 zastosowano silnik S03, wyprodukowany przez Zakłady Sprzętu Motoryzacyjnego w Łodzi. Był to silnik czterosurowy z zapłonem iskrowym, jednocylindrowy, o cylindrze pionowym. Średnica cylindra wynosiła 75 mm, skok tłoka 79 mm. Silniki te miały pojemność skokową 349 cm sześć., stopień sprężania miał wartość 7,0, a moc znamionowa wynosiła 17 KM przy 5700 obr./min, maksymalny moment obrotowy wynosił 2,8 kGm przy 3800 obr./min, a średnia szybkość tłoka przy mocy maksymalnej 15,05 m/s.

Kadłub silnika był wspólny dla silnika i skrzynki biegów, odlany ze stopu lekkiego, dzielony w płaszczyźnie pionowej. Cylinder był wykonany jako odlew żeliwny, głowica odlana ze stopu lekkiego z wprasowanymi brązowymi gniazdami i prowadnicami zaworowymi, z komorą spalania o kształcie półkulistym. Tłok silnika został wykonany ze stopu lekkiego z dnem wypukłym i pełnym płaszczem, ze sworzniem tłokowym osadzonym pływająco. Silnik miał trzy pierścienie tłokowe: dwa uszczelniające i jeden zgarniający. Górny pierścień był chromowany.

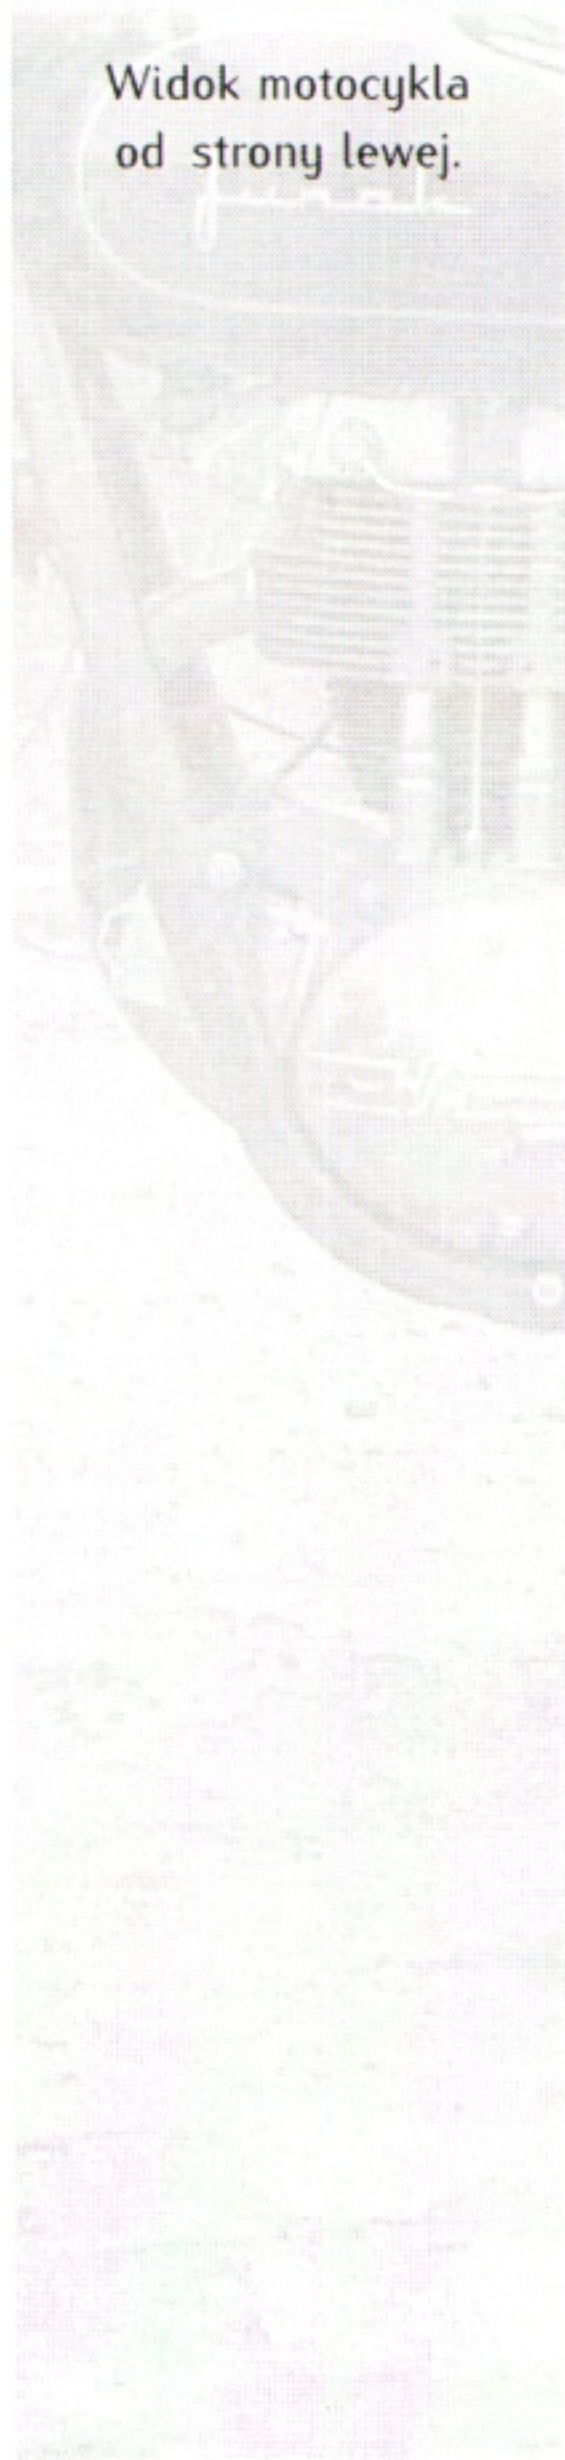
Widok motocykla od strony lewej.

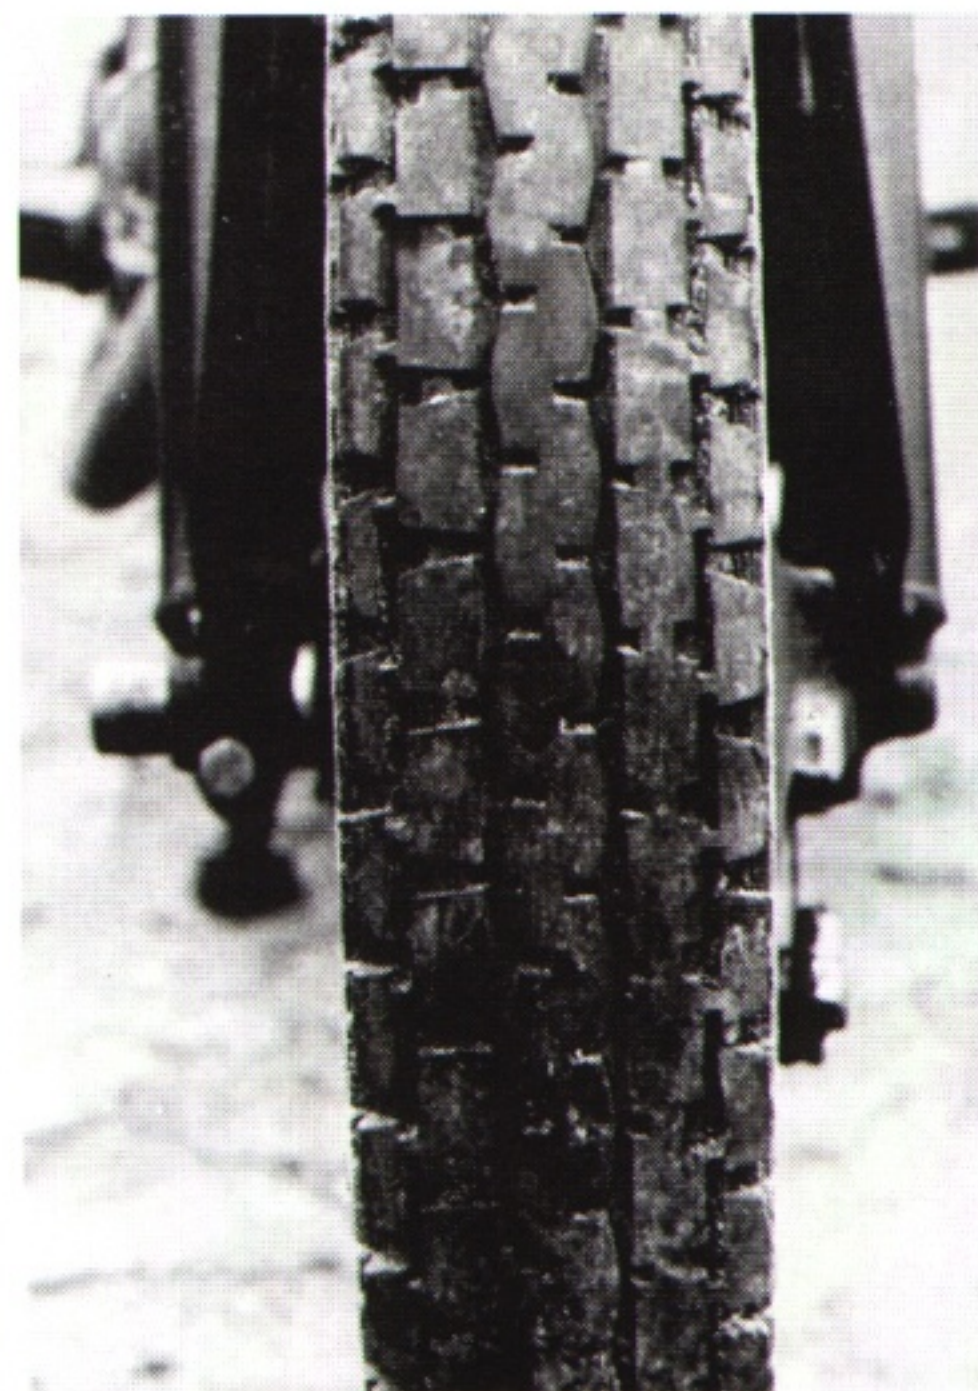
Widok bieznika opony po przebiegu 26252 km w dwóch miejscach na obwodzie, odległych od siebie o 180 stopni.

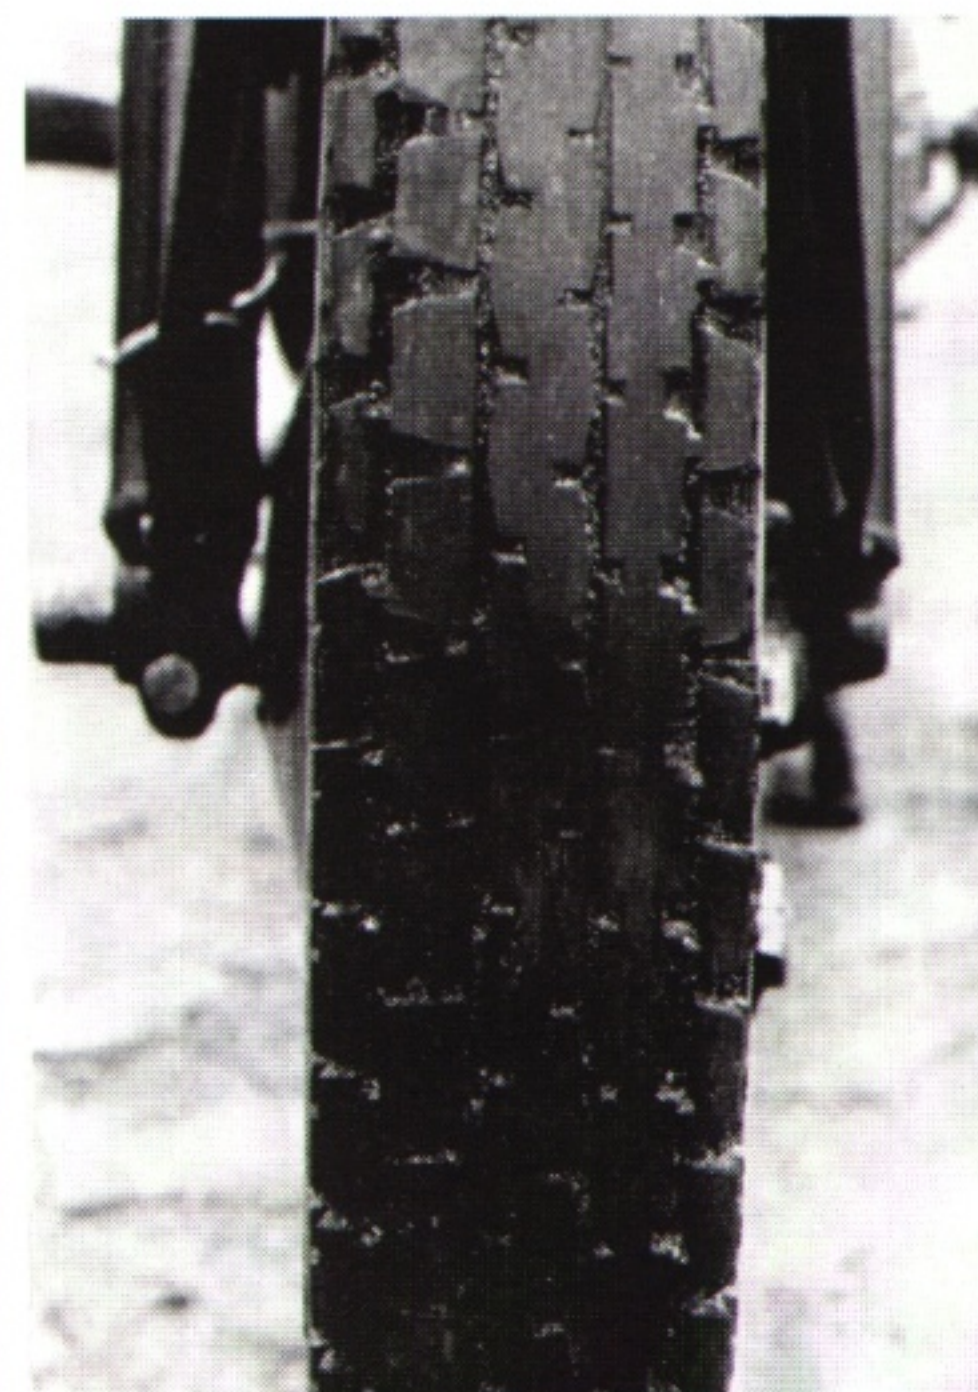
Widok bieznika opony po przebiegu 26252 km – miejsce w okolicy zaworu dętki i trzymacza opony.

- uszkodzenie tylnej opony, polegające na pęknięciu osnowy w obwodzie w okolicy trzymacza (założono nową oponę);
